## MIREC

## Tableau récapitulatif des 6 catégories de l'Indice Passe-Partout®

## Détail de notre analyse

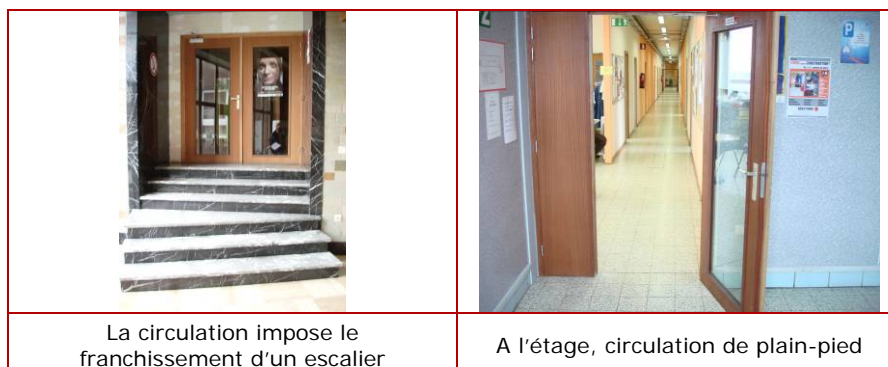
- Présence de marches sur le cheminement des personnes en chaise
- Absence de possibilités d'appui dans l'escalier
- Absence de garde-corps du côté du vide dans les escaliers
- Boutons d'ascenseurs trop petits
- Porte d'ascenseur battante

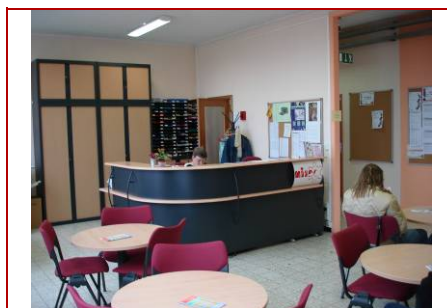
Guichet d'accueil trop haut

Aucun service n'est complètement accessible aux personnes présentant une déficience motrice

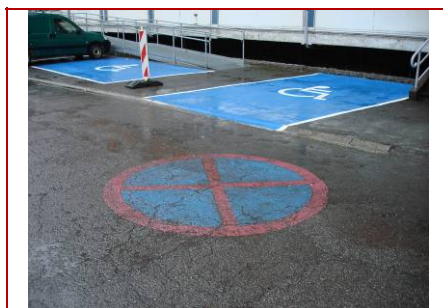
Aires de stationnement

Des emplacements réservés sont situés dans le parking à l'arrière du bâtiment. Il n'apparaît pas clairement qu'ils soient dévolus à la structure MIREC. L'état du chemin entre ces emplacements ne garantit pas du tout un accès confortable.

- Emplacements réservés non pourvus de la signalisation verticale officielle
- Revêtement de sol endommagé vers l'entrée

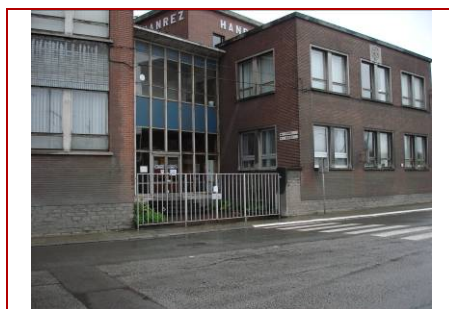
Bâtiment imposant

Le bâtiment est imposant et situé face à la gare. Il est dépourvu de grande enseigne. Aucun numéro postal n'apparaît sur la façade.

- Absence de numéro postal
- Enseignes ressemblant à des panneaux routiers et peu visibles depuis le trottoir car situées très haut

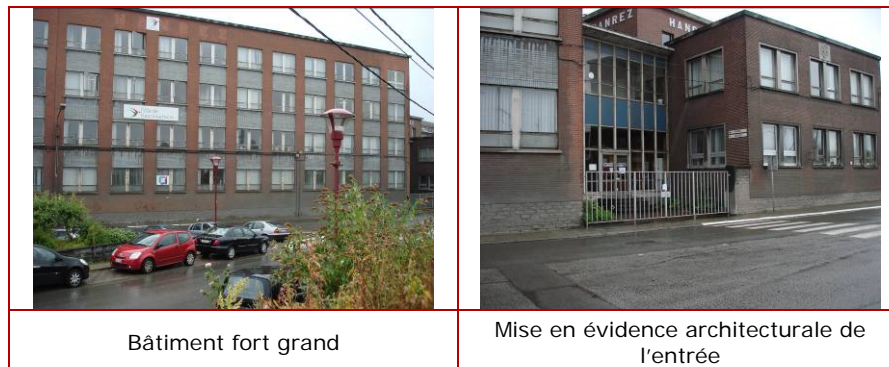
Le bâtiment est fort grand mais il n'y a pas de numéro postal ni d'enseigne.

- Les heures d'ouverture ne sont pas affichées
- Absence de numéro postal
- Enseigne peu visible et mal placée

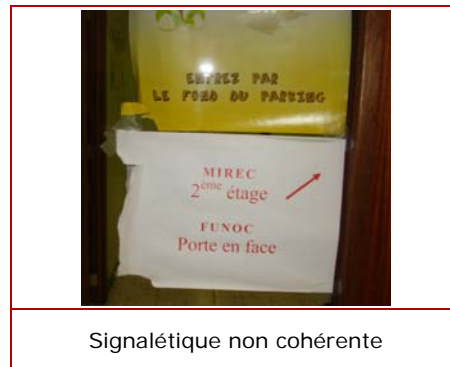
La signalétique dans le bâtiment n'est pas facile à comprendre ni à suivre.

- Absence d'identification des fonctions du bâtiment
- Manque de cohérence de la signalétique
- Manque de continuité de la signalétique
