MIRENA

Groupe d'Action
pour une Meilleure
Accessibilité aux personnes
Handicapées asbl

Tableau récapitulatif des 6 catégories de l'Indice Passe-Partout®

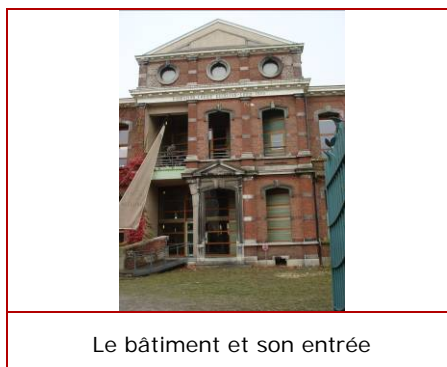
Le bâtiment et son entrée sont facilement repérables. Une enseigne est présente sur la façade du bâtiment.

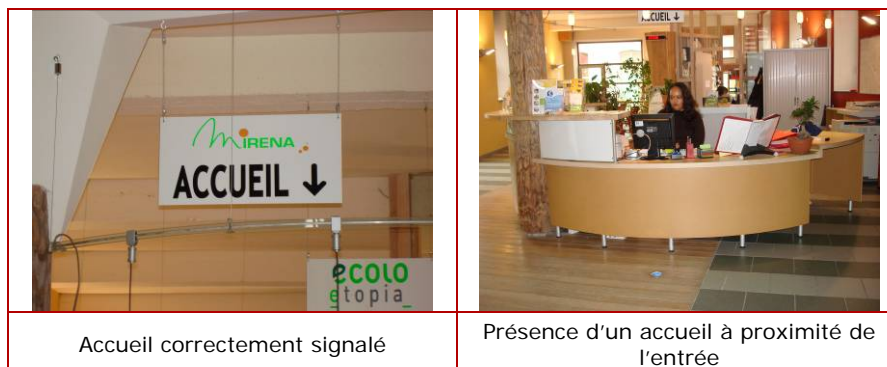
Un guichet d'accueil se trouve juste à l'entrée du bâtiment. Le fonctionnement de la structure implique que l'on soit accompagné pour accéder aux bureaux de consultation.

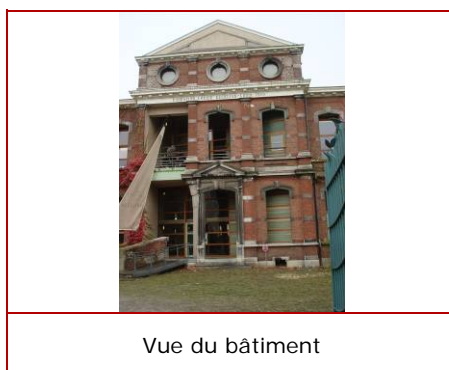
Le bâtiment et son entrée sont facilement identifiables mais aucune enseigne de la MIRENA n'est visible depuis l'entrée principale.

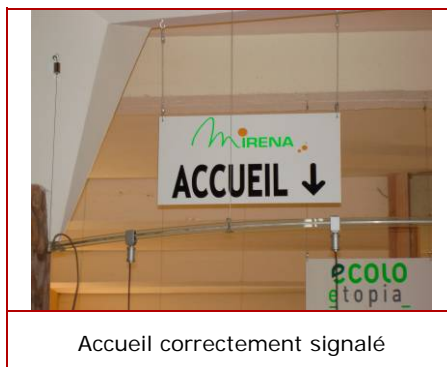
Il y a peu de signalétique dans le bâtiment mais le visiteur n'y circule pas seul.
