MIRE BW

Tableau récapitulatif des 6 catégories de l'Indice Passe-Partout®

Présentation générale

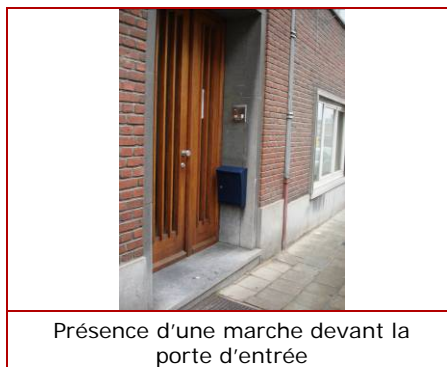
La présence d'une marche complique fortement l'accès à MIRE BW. De plus, la sonnette est placée trop haut pour être actionnée par une personne de petite taille ou en chaise roulante.

- Présence d'une marche à l'entrée
- Clenche non préhensible et activable poing fermé
- Sonnette trop haute

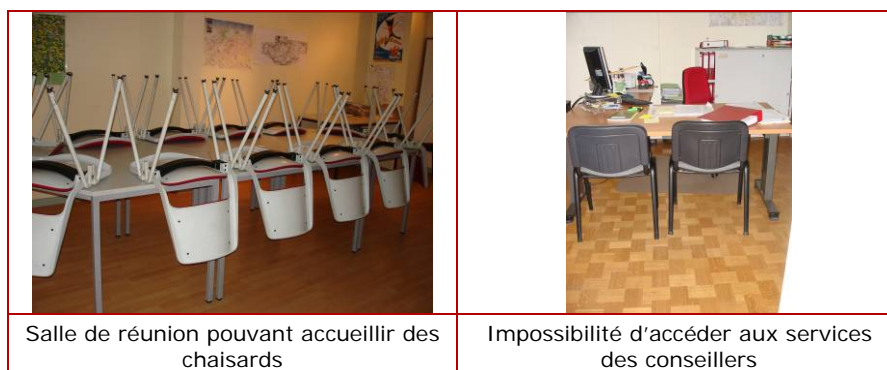
Les chaisards auront beaucoup de difficultés à utiliser les services de la MIRE BW. Seule une salle de réunion peut les accueillir mais il faudra qu'ils franchissent une marche pour y accéder. Les conseillers peuvent éventuellement se déplacer pour les accueillir dans un bureau du rez-de-chaussée mais aucun espace n'est réservé à cet effet. Par ailleurs, il n'a pas de sanitaire adapté aux personnes handicapées dans le bâtiment.

- Pas d'accès possible aux services
- Absence de manoeuvrabilité autour des équipements
- Absence de sanitaire adapté

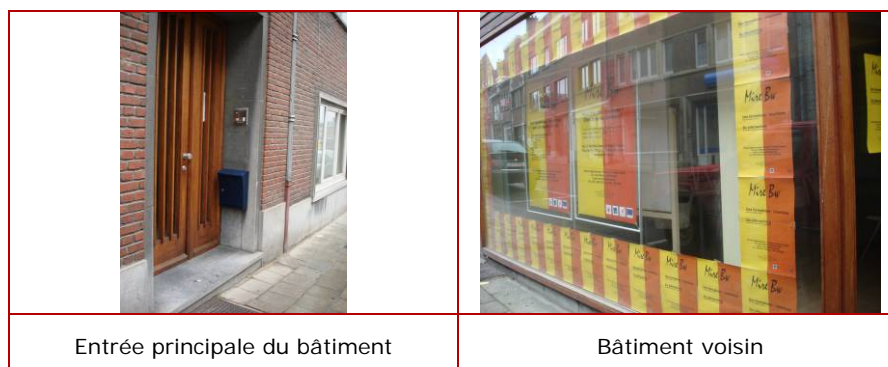
Le bâtiment principal n'est pas repérable facilement. Néanmoins, le bâtiment voisin qui abrite les salles de réunion dispose de nombreuses affiches qui signalent la MIRE BW. Depuis ce bâtiment, un mot affiché sur la porte d'entrée renvoie le visiteur au bâtiment principal.

- Absence d'une enseigne au niveau de l'entrée principale

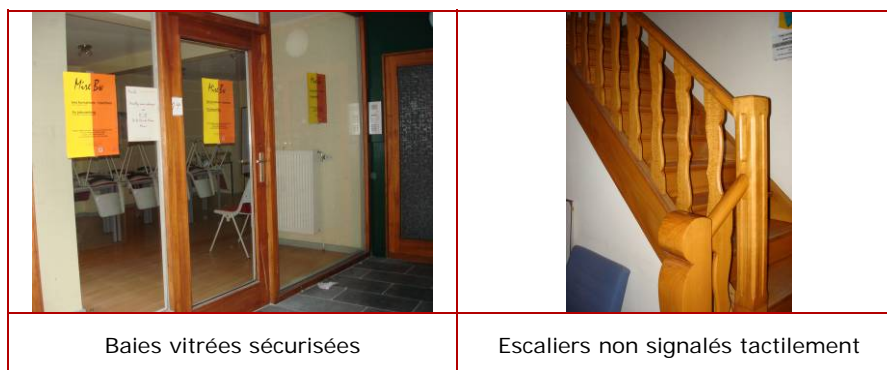
Les baies vitrées du bâtiment voisin sont correctement sécurisées par la pose d'affiches. Les escaliers sont contrastés par rapport au sol mais ils ne disposent pas de sécurisation tactile.

- Pas de signalisation tactile des escaliers

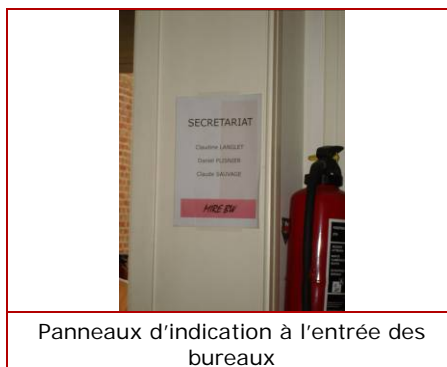
Du personnel accueille les visiteurs dès leur entrée dans le bâtiment. Le fonctionnement de la structure implique que l'on soit accompagné pour accéder aux bureaux des conseillers.

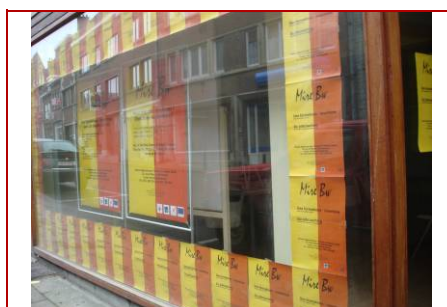
Des affiches facilitent le repérage du bâtiment voisin

La MIRE BW est facilement identifiable en raison de plusieurs affiches sur la devanture du bâtiment voisin (où se trouvent les salles de réunion). Néanmoins, aucune enseigne ne signale la porte d'entrée principale.

- Horaire d'ouverture non visible depuis l'extérieur
- Absence d'enseigne au niveau de l'entrée principale

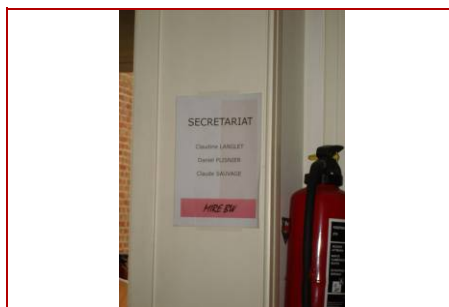
Panneau d'indication à l'entrée des bureaux

Il y a peu de signalétique dans le bâtiment mais le visiteur n'y circule pas seul.
