## MIRE HAINAUT-OCCIDENTAL

Groupe d'Action  
pour une Meilleure  
Accessibilité aux personnes  
Handicapées asbl

## Tableau récapitulatif des 6 catégories de l'Indice Passe-Partout®

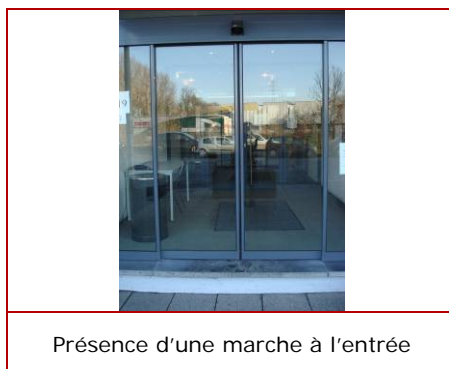
L'entrée du bâtiment est précédée d'une grande marche difficile à franchir. La porte est automatique et coulissante.

- Présence d'une marche à l'entrée
- Marche à l'entrée trop haute
- Sonnette trop haute pour une personne en chaise roulante

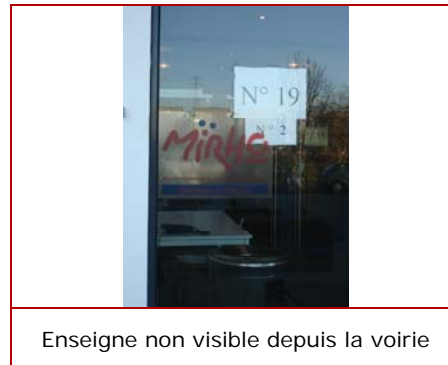
La MIRHO est difficilement repérable car son enseigne n'est pas visible depuis la voirie.

- Bâtiment difficilement repérable
- Enseigne peu visible
- Présence de deux numéros postaux

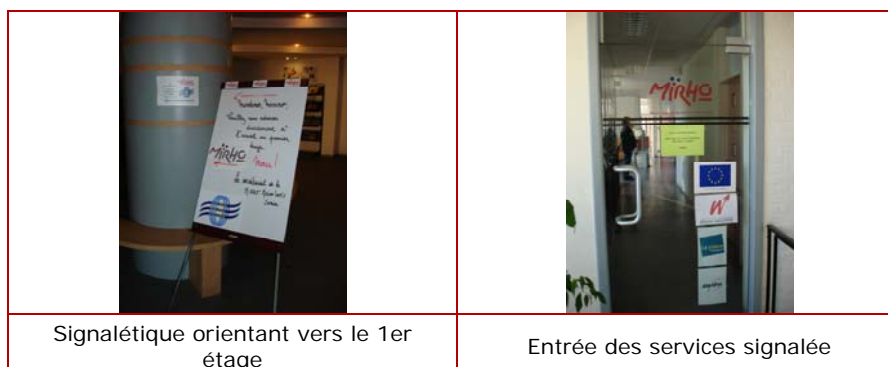
Du personnel accueille les visiteurs dès leur entrée dans la MIRHO (au 1er étage). Le fonctionnement de la structure implique que l'on soit accompagné pour accéder aux bureaux des conseillers.

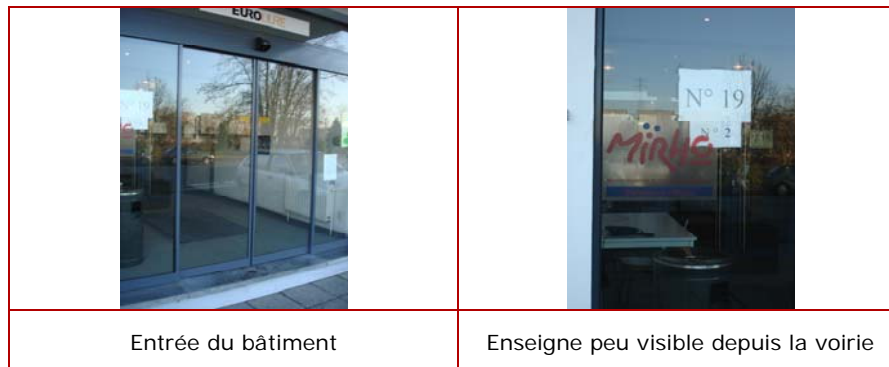
Le bâtiment de la MIRHO n'est pas facilement identifiable car son enseigne est peu visible. De plus, aucune heure d'ouverture ne figure au niveau de l'entrée.

- Bâtiment difficilement identifiable
- Enseigne peu visible depuis la voirie
- Horaire d'ouverture non visible depuis l'extérieur
- Présence de deux numéros postaux

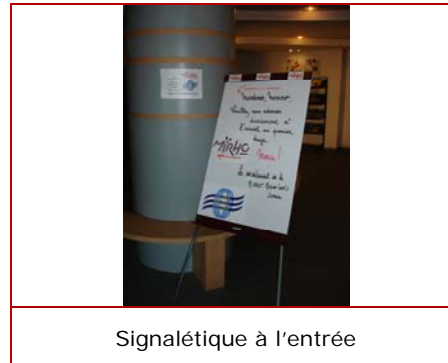
Il y a peu de signalétique mais le visiteur y circule peu seul.
