## MIRE CENTRE

## Tableau récapitulatif des 6 catégories de l'Indice Passe-Partout®

## Présentation générale

## Détail de notre analyse

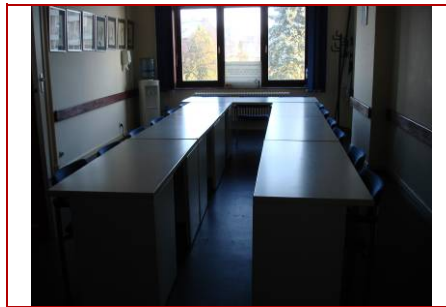
Salle de réunion

Aucune fonction du bâtiment n'est accessible aux chaisards.

- Absence de WC adapté
- Ensemble des services proposés inaccessibles

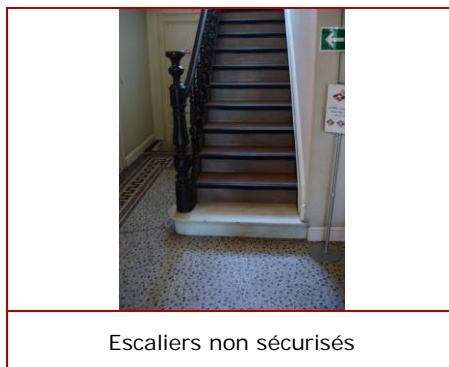
Les circulations à l'intérieur du bâtiment sont relativement dégagées. Il n'y a pas d'objet dangereux pour les personnes déficientes visuelles. Néanmoins, les escaliers ne sont pas sécurisés tactilement.

- Absence de sécurisation tactile dans les escaliers

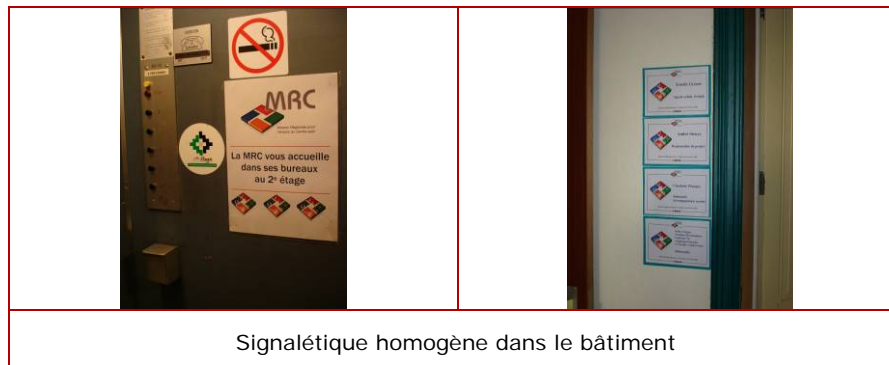
La signalétique permettant de se rendre dans les locaux de la MRC au 2<sup>ème</sup> étage est homogène et continue depuis le rez-de-chaussée. Une fois accueilli, le fonctionnement de la structure implique que l'on soit accompagné pour accéder aux bureaux des conseillers.

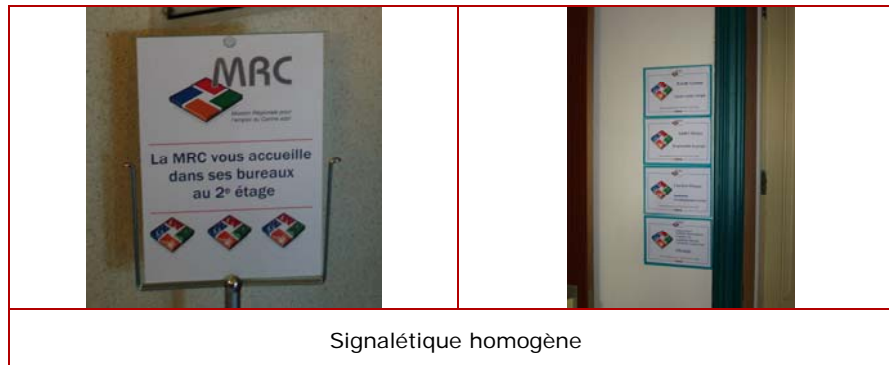
Des panneaux signalétiques sont placés depuis le rez-de-chaussée jusqu'au 2<sup>ème</sup> étage où se trouvent les locaux de la MRC. Une fois au 2<sup>ème</sup> étage, le fonctionnement des lieux implique que l'on soit accompagné pour accéder aux bureaux des conseillers.
