MIRE MONS-BORINAGE

Tableau récapitulatif des 6 catégories de l'Indice Passe-Partout®

Présentation générale

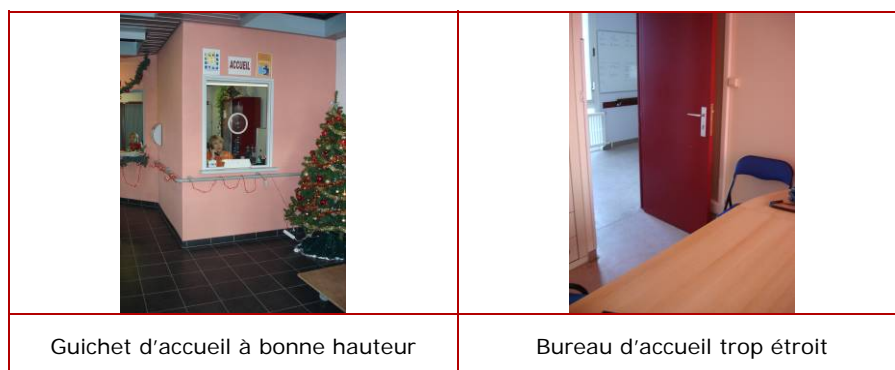
Les 2 guichets d'accueil sont à bonne hauteur mais ne permettent pas aux personnes en chaise roulante de se positionner par-dessous. Le bureau d'accueil est trop étroit pour permettre un accès confortable aux chaisards. Par ailleurs, il n'y a pas de sanitaire adapté aux personnes handicapées.

- Bureau d'accueil trop étroit
- Pas de sanitaires adaptés aux personnes handicapées
- Pas de dégagement sous les guichets

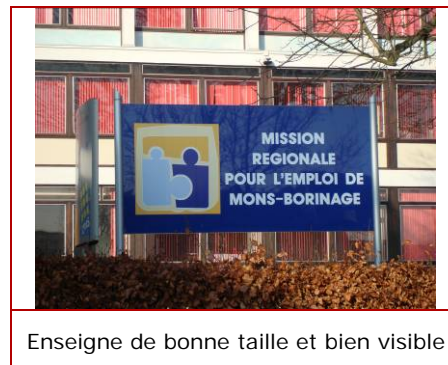
Le bâtiment et son entrée sont facilement identifiables. Une enseigne de bonne taille facilite le repérage.

- Absence de numéro postal

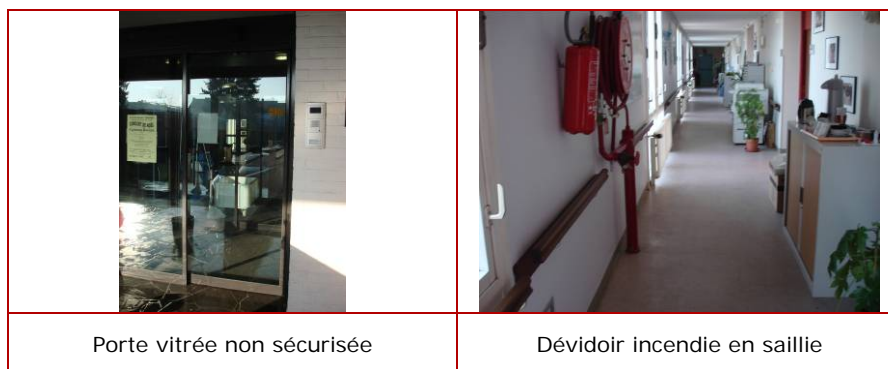
La porte d'entrée est vitrée et n'est pas sécurisée par la pose de bandes contrastées. Les circulations dans la Mire sont encombrées par du mobilier et des objets en saillie ne sont pas prolongés jusqu'au sol pour être détectables à la canne.

- Porte vitrée non sécurisée
- Circulations encombrées
- Objets en saillie non sécurisés

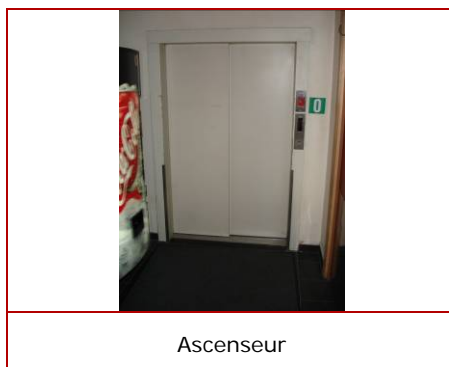
La signalétique de la MIRE est homogène dans le bâtiment. Une fois arrivé au premier guichet d'accueil, il faut monter seul au 6^{ème} étage vers le deuxième guichet d'accueil. L'ascenseur n'est pas adapté pour permettre une utilisation autonome des personnes déficientes visuelles. Une fois au 6^{ème} étage, le fonctionnement de la structure implique que l'on soit accompagné pour accéder aux bureaux des conseillers.

- Absence de doublage en braille des boutons d'ascenseur
- Pas d'inscription des chiffres en relief sur les boutons de l'ascenseur

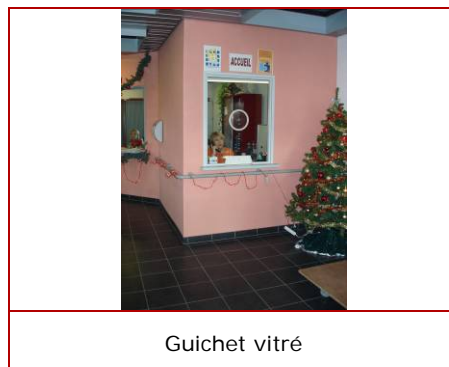
Le guichet d'accueil du rez-de-chaussée est vitré et n'est pas équipé de dispositifs spécifiques d'amplification.

- Guichet d'accueil du rez-de-chaussée vitré

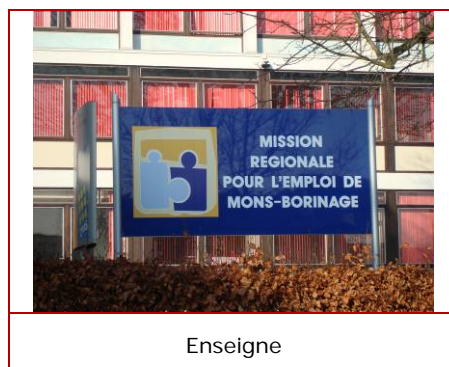
Le bâtiment et son entrée sont facilement identifiables. Une grande enseigne est présente et est visible depuis la voirie.

- Heures d'ouverture non visibles depuis l'extérieur
- Absence de numéro postal visible
