MIREHW

Groupe d'Action
pour une Meilleure
Accessibilité aux personnes
Handicapées asbl

Tableau récapitulatif des 6 catégories de l'Indice Passe-Partout®

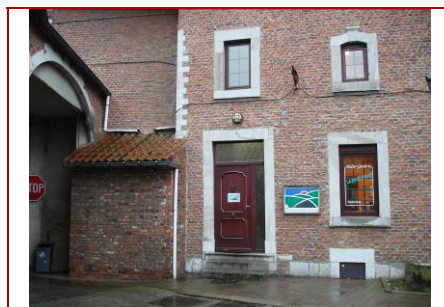
Entrée du bâtiment

L'entrée du bâtiment est précédée de trois marches qui empêchent naturellement le franchissement en chaise. Les personnes marchant difficilement ne pourront pas avoir accès non plus car la disposition des marches ne permet pas de prendre un appui convenable afin de garantir sa sécurité.

- 3 marches à franchir
- Pas de possibilité de s'appuyer dans l'escalier

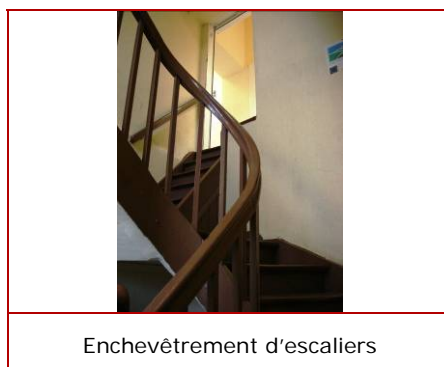
Les différents espaces de la MIREHW sont répartis aux étages. Des passages d'escaliers sont particulièrement dangereux. On trouve également des portes de hauteur hors standard ; le linteau est dangereusement inférieur à la norme.

- Présence d'escaliers sans ascenseur
- Escaliers trop étroits
- Présence de nez de marches débordants

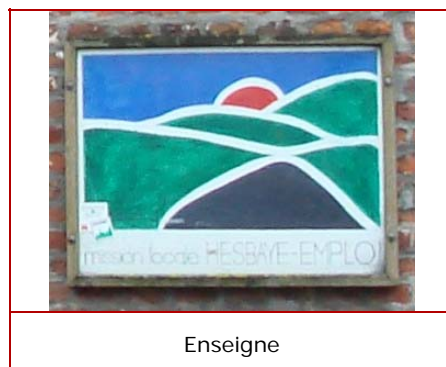
Les chiens d'assistance sont admis dans le bâtiment, une enseigne est présente mais le nom indiqué n'est pas celui de MIREHW. Il n'y a pas de numéro postal appliqué contre la façade.

- Absence de numéro postal
- Enseigne peu compréhensible
