MIREL

Tableau récapitulatif des 6 catégories de l'Indice Passe-Partout®

Présentation générale

Détail de notre analyse

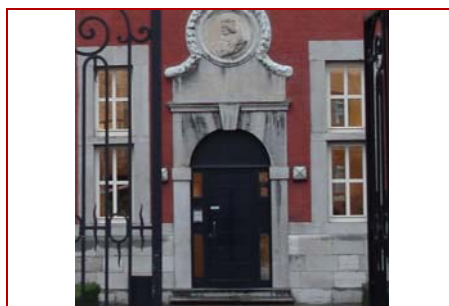
Vue sur l'entrée principale

L'entrée principale est accessible via une cour intérieure couverte de pavés anciens. La porte est précédée de deux marches ; aucune rampe n'est présente. Une entrée alternative a été aménagée en façade arrière à l'adresse des personnes à mobilité réduite. Cet accès n'est pas fléché depuis l'entrée principale. La rampe aménagée est suivie d'un ressaut qui entrave la progression.

- Présence de marches à l'entrée principale
- Présence d'un ressaut en haut de la pente sur l'entrée secondaire

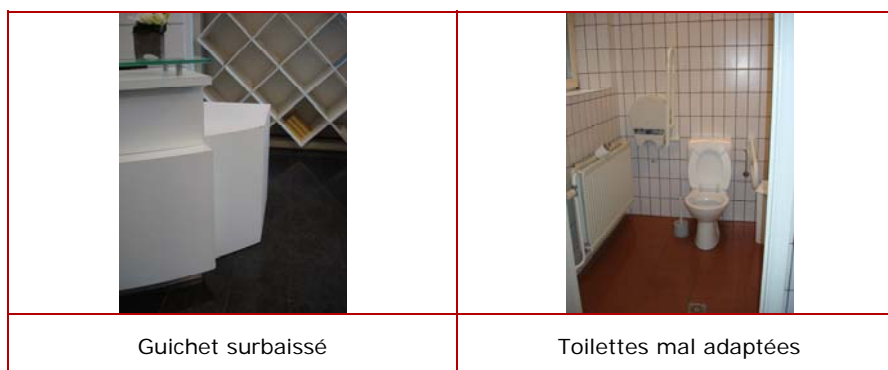
Il est possible de se positionner confortablement face aux bureaux des conseillers. Vu qu'on y est reçu exclusivement sur rendez-vous, les conseillers feront en sorte que l'on puisse être accueilli de façon optimale.

- Absence de dégagement sous le guichet d'accueil
- Toilettes mal adaptées

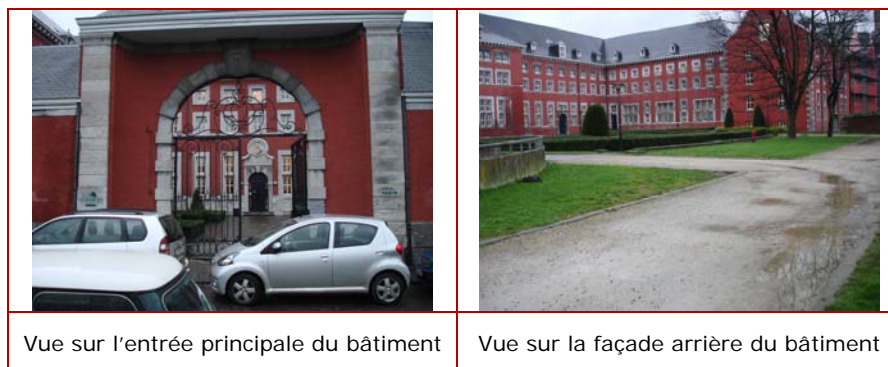
L'architecture ancienne et imposante du bâtiment facilite son repérage

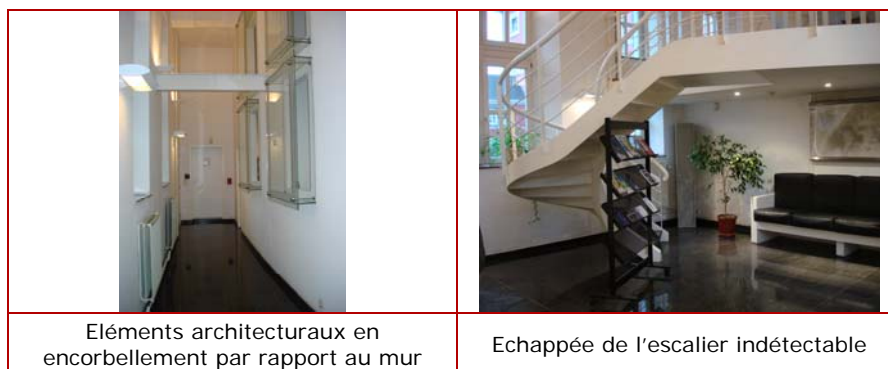
Un escalier est présent dans le hall d'entrée. Le dessous de son échappée n'est pas sécurisé. Des éléments sont placés en prolongation des châssis dans le couloir vers les toilettes. Ils sont indétectables à la canne et risquent de créer du danger.

- Présence d'éléments architecturaux indétectables à la canne

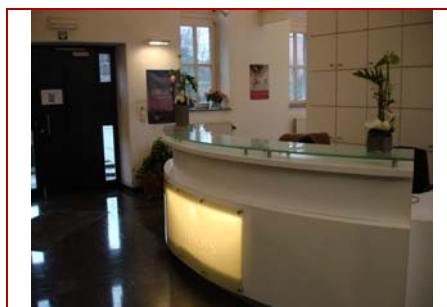
Présence d'un guichet d'accueil

Un guichet d'accueil est situé à proximité immédiate de l'entrée. On ne circule pas seul dans le bâtiment. L'accueil prévient la personne visitée de notre visite.

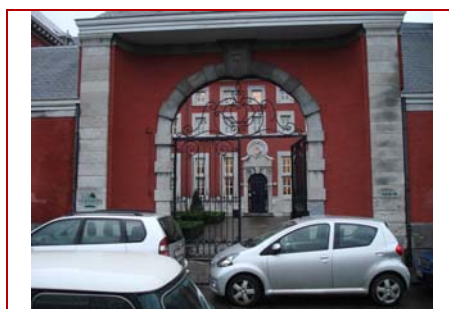
Entrée du bâtiment et vue sur la porte d'entrée dans le fond de l'image

La porte d'entrée est située en face de l'entrée principale d'un ancien couvent. L'aspect monumental de l'édifice facilite la compréhension de l'espace.

- Les heures d'ouverture ne sont pas affichées
- Absence d'enseigne
