MIRESEM

Tableau récapitulatif des 6 catégories de l'Indice Passe-Partout®

Présentation générale

Détail de notre analyse

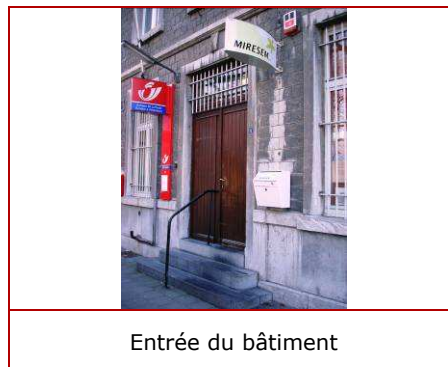
ENTRER

L'entrée dans le bâtiment s'effectue via un hall commun avec la poste. Les deux structures sont abritées dans une bâtisse relativement ancienne. Elle est précédée de trois marches. Une possibilité d'appui est prévue grâce à une main courante.

- Aires de manœuvres convenables
- Bon revêtement de sol
- Faible résistance de la porte d'entrée
- Clenche préhensible
- Paillason non dangereux

- Présence de trois marches à l'entrée
- Porte d'entrée un peu étroite

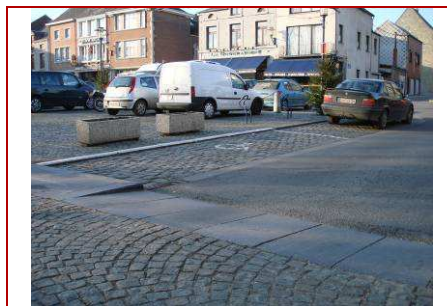
Emplacement réservé et raccord avec le trottoir

Un emplacement de stationnement réservé aux personnes handicapées se trouve du côté opposé de la place par rapport au bâtiment. Il n'est pas signalé conformément au code de la route.

Le cheminement entre cet emplacement et MIRESEM n'est pas accessible car constitué de petits pavés. Aux abords immédiats de MIRESEM, aucune traversée n'est aménagée. Les bordures de trottoir doivent donc être franchies.

- Dimensions de l'emplacement
- Raccord correct avec le trottoir

- Absence de signalisation officielle
- Revêtement de sol impraticable
- Traversées non aménagées

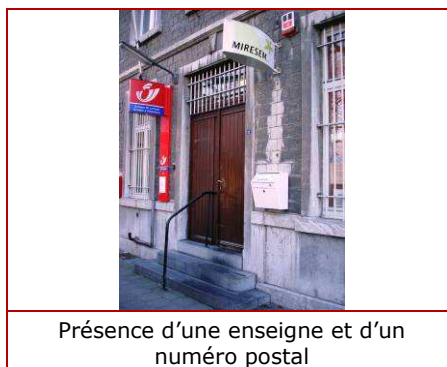
Les chiens d'assistance sont admis dans le bâtiment. Ce dernier est muni d'une enseigne et d'un numéro postal ce qui permettra de le repérer. Il est intégré dans un alignement de façade, seules les marches en déport de l'alignement faciliteront le repérage de MIRESEM par les personnes aveugles.

- Chien d'assistance admis
- Présence d'un numéro postal
- Présence d'une enseigne

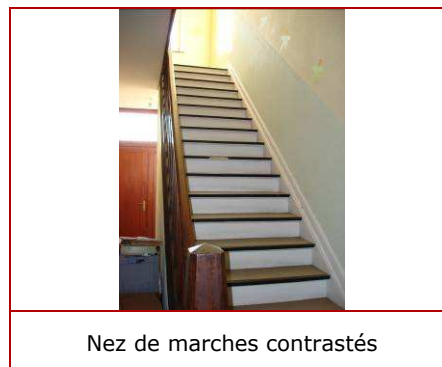
Il y a peu de dangers dans le bâtiment. L'escalier présente des marches aux nez contrastés. Sa main courante n'est pas prolongée en ses extrémités.

- Marches de l'escalier contrastées

- Main courante de l'escalier non prolongée

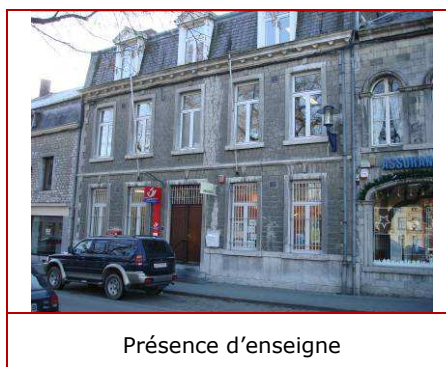
La MIRESEM a une enseigne et un numéro qui facilitent son repérage. Sans cela, le bâtiment n'est pas facile à identifier.

- Présence d'une enseigne
- Présence d'un numéro postal
- Entrée facilement identifiable

- Heures d'ouverture difficilement visibles depuis l'extérieur
