Gîte rural  
« Le Ramponeau » M. Lefebvre  
Grand Route de Transinne, 27  
Transinne (Libin)

# INDICE PASSE-PARTOUT<sup>©</sup>

2003

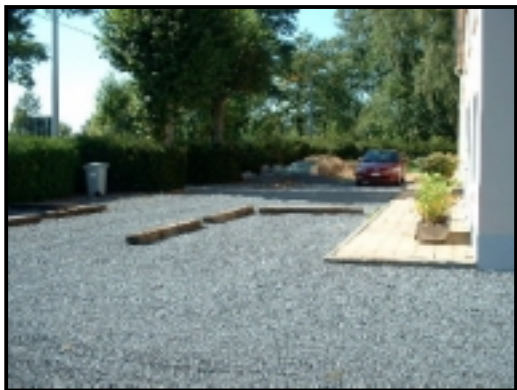
Une cour en gravier est réservée aux occupants des gîtes. Des emplacements de grandes dimensions sont délimités au sol par des poutres en bois.

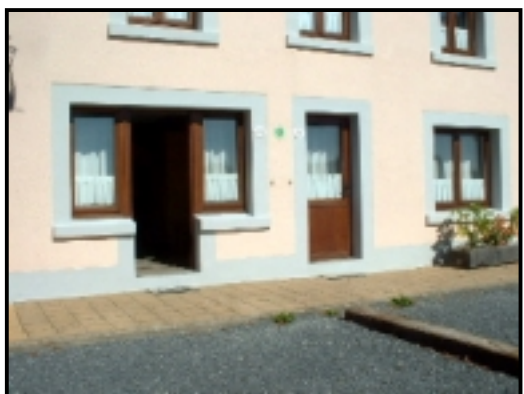
Un trottoir est à franchir pour accéder aux entrées principales des deux gîtes.

Dans le premier, la salle à manger, la cuisine, un salon et une salle de bain se situent au rez-de-chaussée tandis que les chambres se trouvent à l'étage. Dans le deuxième, on trouve, une salle à manger, une cuisine, un WC et une chambre au rez-de-chaussée, le reste des chambres se trouvent à l'étage ainsi que la salle de bain...

... Les gîtes communiquent ensemble par une porte au rez-de-chaussée et une autre à l'étage.

Il y a une marche devant chaque entrée principale des gîtes. Il est cependant possible d'y accéder de plain-pied par l'arrière.

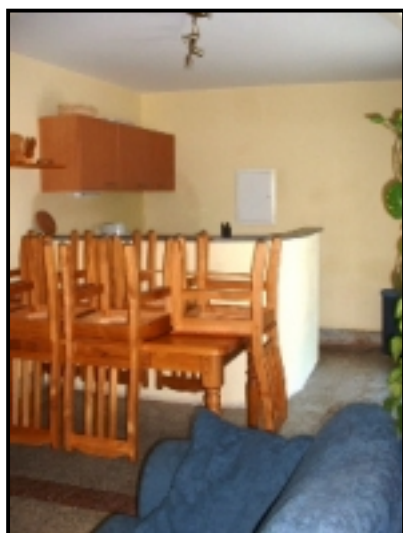
La cuisine du deuxième gîte est inaccessible aux personnes en chaise, même accompagnées :

- L'accès est très étroit
- Les aires de manœuvre sont inexistantes
- Le mobilier n'est pas adapté

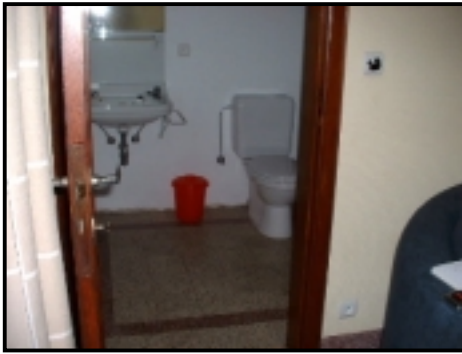
La salle de bain du rez-de-chaussée du premier gîte est inadaptée aux personnes en chaise, même avec un aidant.

- Seule la cuvette et le lavabo sont accessibles
- Une seule barre d'appui fixe est placée à côté du WC
- La robinetterie du lavabo n'est pas ouvrable poing fermé

- **Points faibles ayant entraîné le rejet des indices 2 et 6 :**
  - Le faible libre passage de certaines portes
  - Les aires de manœuvre et l'exiguïté de certaines zones de circulation
- **Point faible ayant entraîné le rejet des indices 3 et 7 :**
  - La salle de bain inadaptée du rez-de-chaussée du gîte numéro 1
- **Point faible ayant entraîné le rejet de l'indice 8 :**
  - Le gravier en couche épaisse du parking

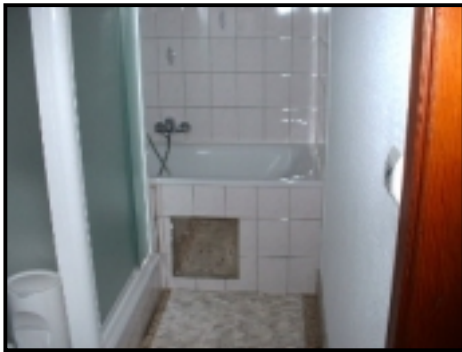
- La cabine de douche est ordinaire, sans siège rabattable ni barres d'appui
- La baignoire est inaccessible aux chaisards et difficilement accessible par les personnes manquant d'équilibre car celle-ci est placée derrière la douche, ce qui limite la zone de passage à un étroit couloir et en rend l'utilisation quasi impossible.

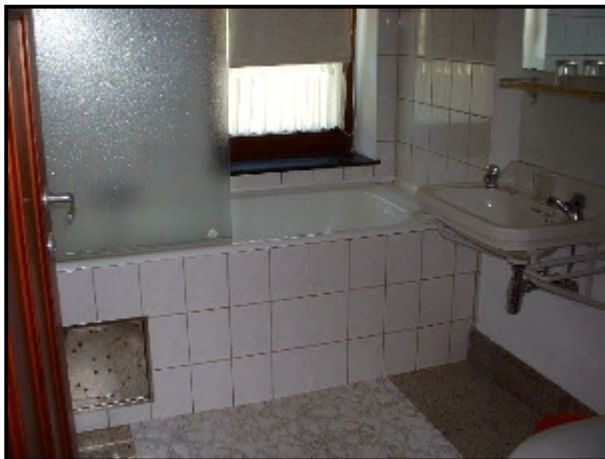
La salle de bain du deuxième gîte se trouve à l'étage.

Il n'y a pas de barres d'appui à côté du WC ni de la baignoire.

- **Point faible, ayant entraîné le rejet de l'indice 5**
  - Le gravier en couche épaisse du parking
- **Point faible ayant entraîné le rejet de l'indice 7**
  - L'escalier à claire-voie du premier gîte et le nez aux marches de l'escalier du deuxième gîte
- **Point faible ayant entraîné le rejet de l'indice 8 :**
  - L'absence de barres d'appui dans les différents sanitaires

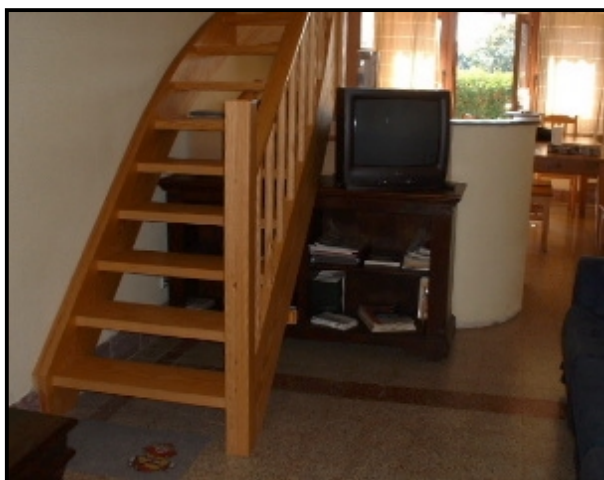
L'escalier conduisant aux chambres du gîte numéro 1 est à claire-voie et muni d'une seule main courante préhensible, solide et continue du côté du vide.

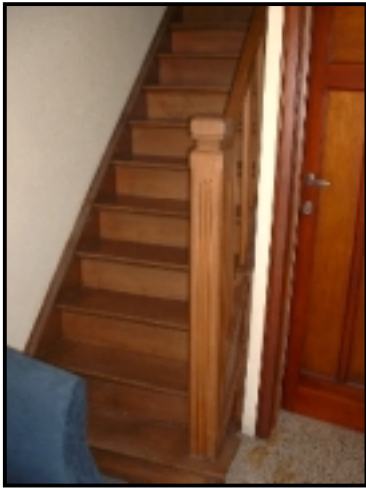
Les marches (au nez débordant) de l'escalier du deuxième gîte, ne sont pas contrastées visuellement pour les personnes malvoyantes. L'escalier, équipé d'une main courante préhensible, solide et continue, conduit aux chambres et à la salle de bain de l'étage.

- **Point faible ayant entraîné le rejet des indices 2 et 3 :**
  - L'absence d'avertissement visuel (bandes de couleur) ou tactile aux marches des escaliers

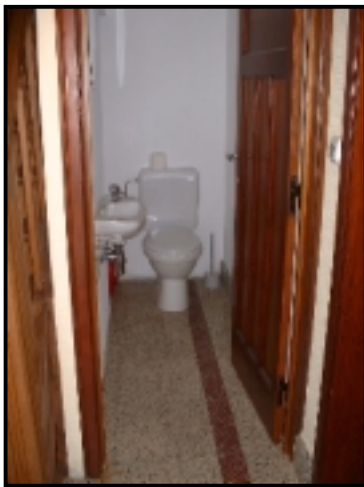
Le WC du rez-de-chaussée du gîte numéro 2 est inaccessible aux chaisards, car celui-ci ne dispose pas de la place nécessaire pour accueillir une chaise roulante. Il n'y a pas de barres d'appui de chaque côté de la cuvette pour aider les personnes âgées ou manquant d'équilibre à se redresser.

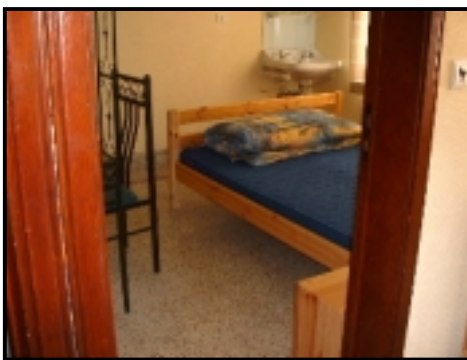
Le libre passage de la porte de la chambre du second gîte au premier est quelque peu étroit. Le lit est à bonne hauteur et un point lumineux se trouve en tête de lit et à proximité de l'entrée.
